**Referenz Nr.:** 20180004**Prüfer:** Mr. Caliper**Artikel Nr.:** 414641040**Abteilung:** TQL**Artikeltext:** SHR-6KT-ISO4014-10.9-(ZFSHL)-M10X40**Tel.:** (07931)- 91- 0**Charge:** 4304031214**E-Mail:** tab@wuerth-industrie.com**Lieferant:** -

## Prüfprotokoll

### 1) Gegenstand der Untersuchung

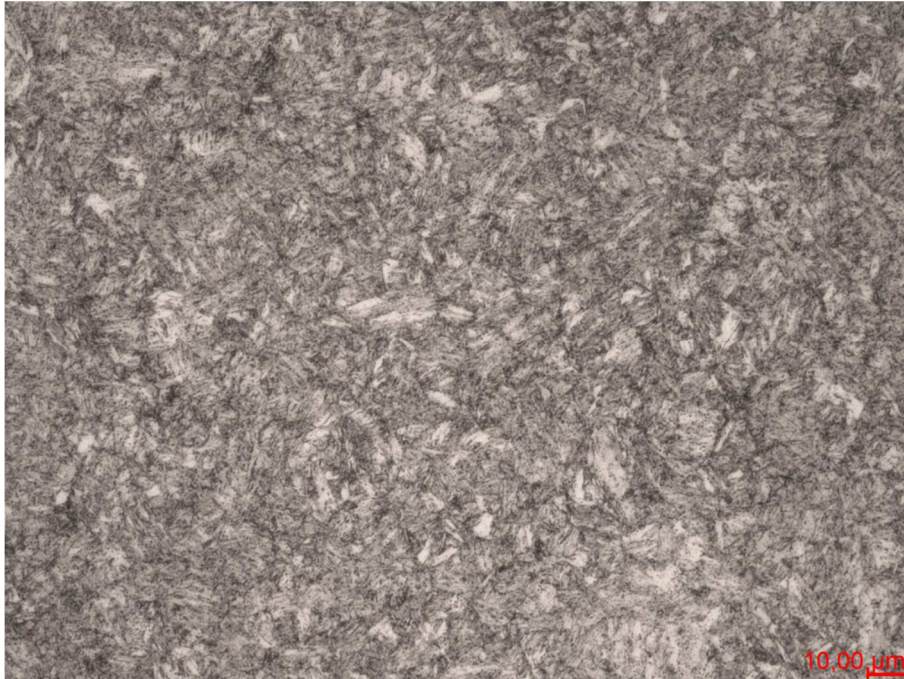
Abbildung 1: Kernbereich, am Schaft, Muster 4, Querschliff, geätzt mit 3% HNO<sub>3</sub>, Zeiss Axio Imager/500x

Es wurde ein Vergütungsgefüge von ca. 90% Martensit festgestellt (siehe Abb. 1).

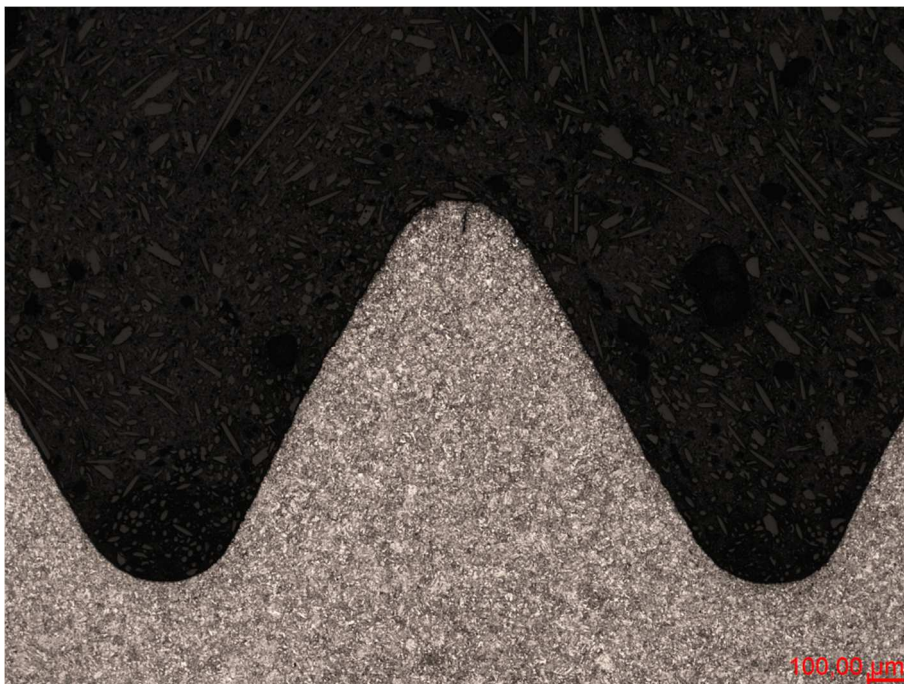
Abbildung 2: Randbereich, am Gewinde, Muster 4, Längsschliff, geätzt mit 3% HNO<sub>3</sub>, Zeiss Axio Imager/50x

Es wurde keine Auf- oder Abkohlung festgestellt (siehe Abb. 2).

Es wurden keine Gewindeüberwalzungen festgestellt (siehe Abb. 2).
